Kontakt: 00421 903 037 844; <a href="http://www.taros.sk">www.taros.sk</a> <a href="mailto:tarosi@taros.sk">tarosi@taros.sk</a> Sídlo: TAROSI c.c., s.r.o., Podunajská 28, 821 06 Bratislava	
VYPRACOVAL:	ING. MARTIN TOMEČEK	 			
KONTROLOVAL:	ING. JÁN SNOPKO	<i>Ján Snopko</i>			
KRAJ:	BRATISLAVSKÝ	OKRES:	BRATISLAVA I	K.Ú:	STARÉ MESTO
STAVBA:	<b>BRATISLAVSKÉ PODHRADIE - VYDRICA</b>			Č.ZÁKAZKY:	A052 - 006
				DÁTUM:	04 / 2022
				STUPEŇ:	DRS
				FORMÁTY:	A4
				MIERKA:	-
				STAV. OBJEKT:	
STAVEBNÝ OBJEKT:	<b>STAVEBNÁ JAMA, časť: SANÁCIA PIVNICE V OBJEKTE UNIVERZITY KOMENSKÉHO NA ŽIŽKOVEJ ULICI V BRATISLAVE</b>			Č.PRÍLOHY:	Č.SÚPRAVY:
NÁZOV PRÍLOHY:	<b>SÚHRNNÁ A TECHNICKÁ SPRÁVA</b>			<b>101</b>

Názov stavby	:	<b>Bratislavské podhradie - Vydrica</b>
Stavebný objekt	:	<b>Stavebná jama, časť: Sanácia pivnice v objekte Univerzity Komenského na Žižkovej ulici</b>
Miesto stavby	:	Pivničné objekty Univerzity Komenského v Bratislave na Žižkovej ulici 10, 811 02 Bratislava
Evidenčné číslo parcely	:	<u>1063</u> - zastavené plochy a nádvorie Vlastník: Univerzita Komenského v Bratislave, Šafárikovo námestie 6, 818 06 Bratislava
	:	<u>885/25</u> - ostatná plocha Vlastník: VYDRICA DEVELOPMENT, a.s

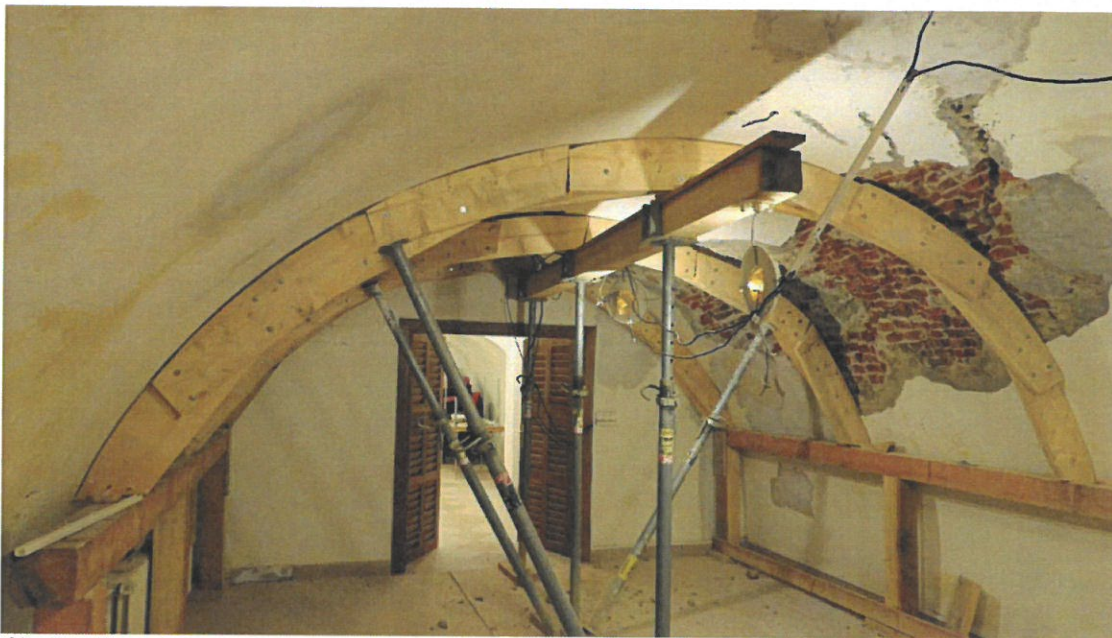
Poškodenie má charakter trhlín v klenbe a lokálneho zrútenia časti muriva klenby.

Zdokumentované poruchy trhliny tehlovej klenby, ako aj orientácia týchto porúch voči pozdĺžnej a priečnej osi pivnice svedčia o rozvoji deformácií pozdĺž existujúcich tektonických línií okolitého horninového masívu. Tento rozvoj deformácií bol zapríčinený stavebnou činnosťou v blízkosti pivnice.

Obr.č. 2 Havarijný stav klenby pivnice, 03. 09. 2021 (foto TAROSI c.c. s.r.o.)

V miestach kde doteraz nedošlo k vypadaniu alebo odstráneniu pôvodnej murovanej klenby, sa táto zachová a vzniknuté trhliny v nej sa odborne zasanujú. Nerealizovaním rozoberania poškodenej murovanej klenby by sa malo znížiť riziko úrazu spôsobeného vypadávacími kusmi muriva a horniny počas stavebných prác.

Nová predsadená klenba je navrhnutá ako železobetónová zo striekaného betónu hrúbky minimálne 300 mm v mieste už odstránenej murovanej klenby a hrúbky minimálne 150 mm v mieste so zachovanou murovanou klenbou. Nová klenba je navrhnutá zo striekaného betónu triedy C25/30 a vystužená KARI sieťami Ø8/150 x Ø8/150 mm.

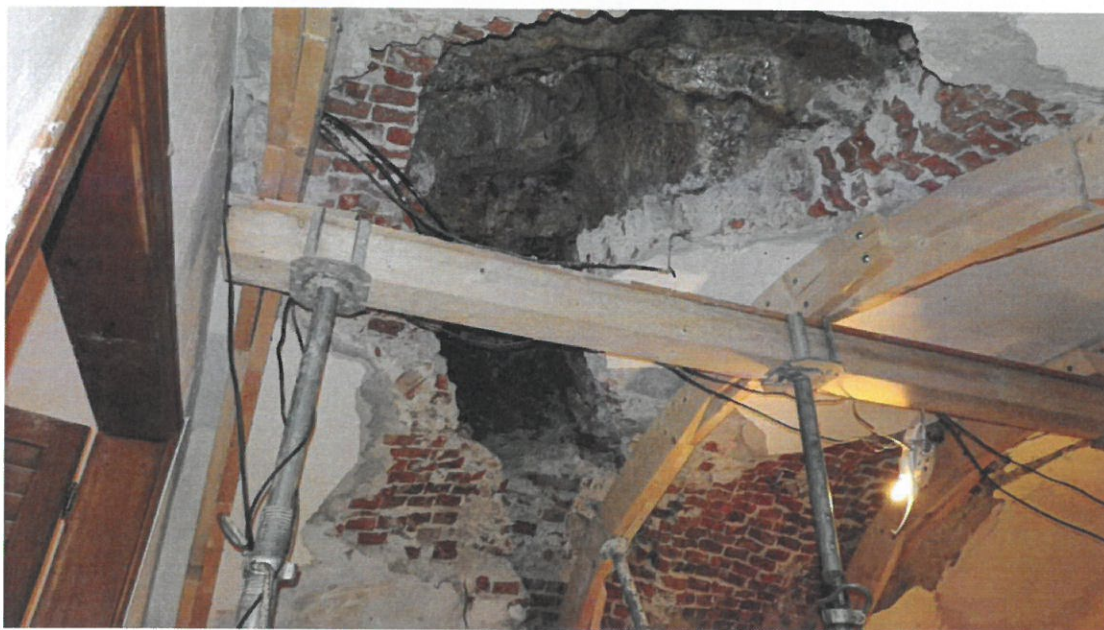
Obr.č. 3 Havarijný stav klenby pivnice, 03. 09. 2021 (foto TAROSI c.c. s.r.o.)

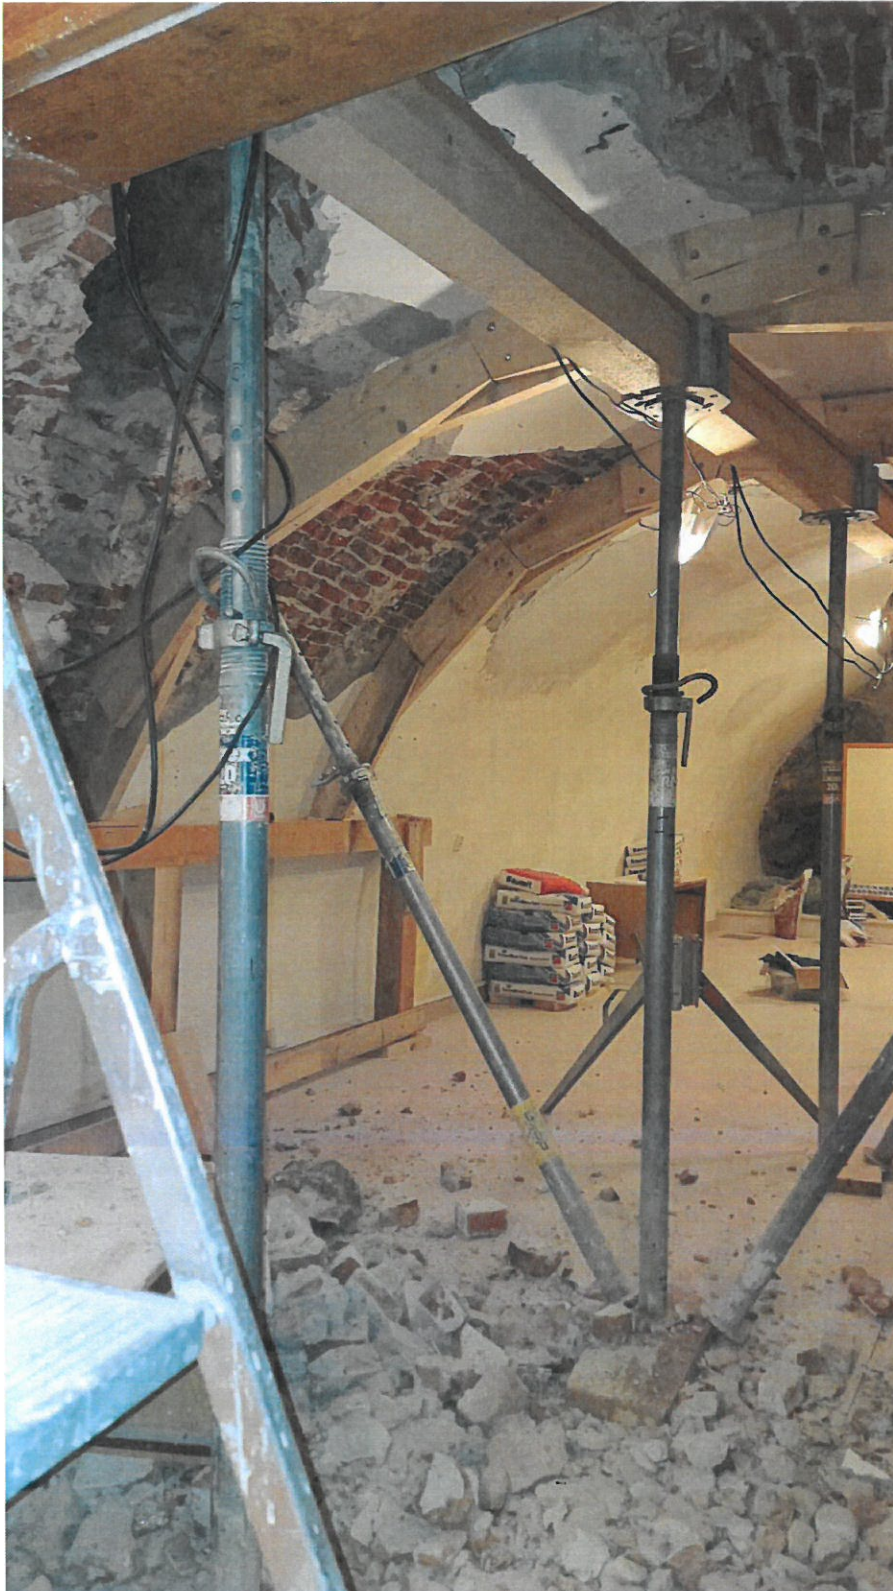
Obr.č. 4 Havarijný stav klenby pivnice, 03. 09. 2021 (foto TAROSI c.c. s.r.o.)

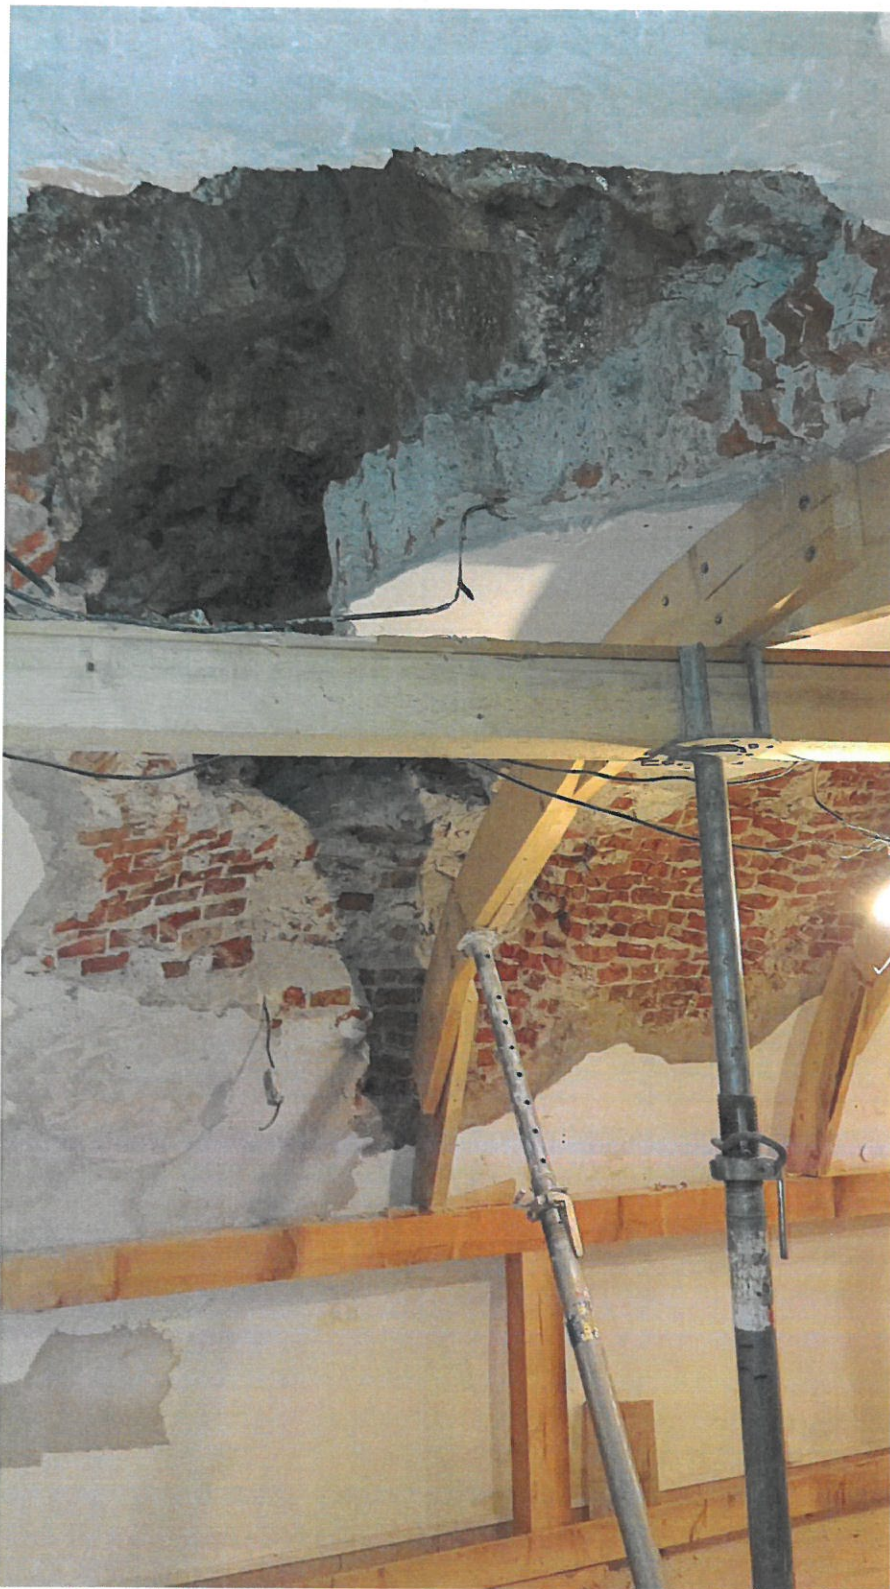
Obr.č. 5 Havarijný stav klenby pivnice, 03. 09. 2021 (foto TAROSI c.c. s.r.o.)
