**Ing. Mikuláš BALOGH , PROJEKTOVÁ KANCELÁRIA**

# ANALÝZA MIERY A PRÍČIN ZAVLHNUTIA SPODNEJ STAVBY OBJEKTU KULTÚRNEJ PAMIATKY GYMNÁZIUM – ŠROBÁROVA, NA p.č. : 228, ŠROBÁROVA 1, KOŠICE - I

august 2019

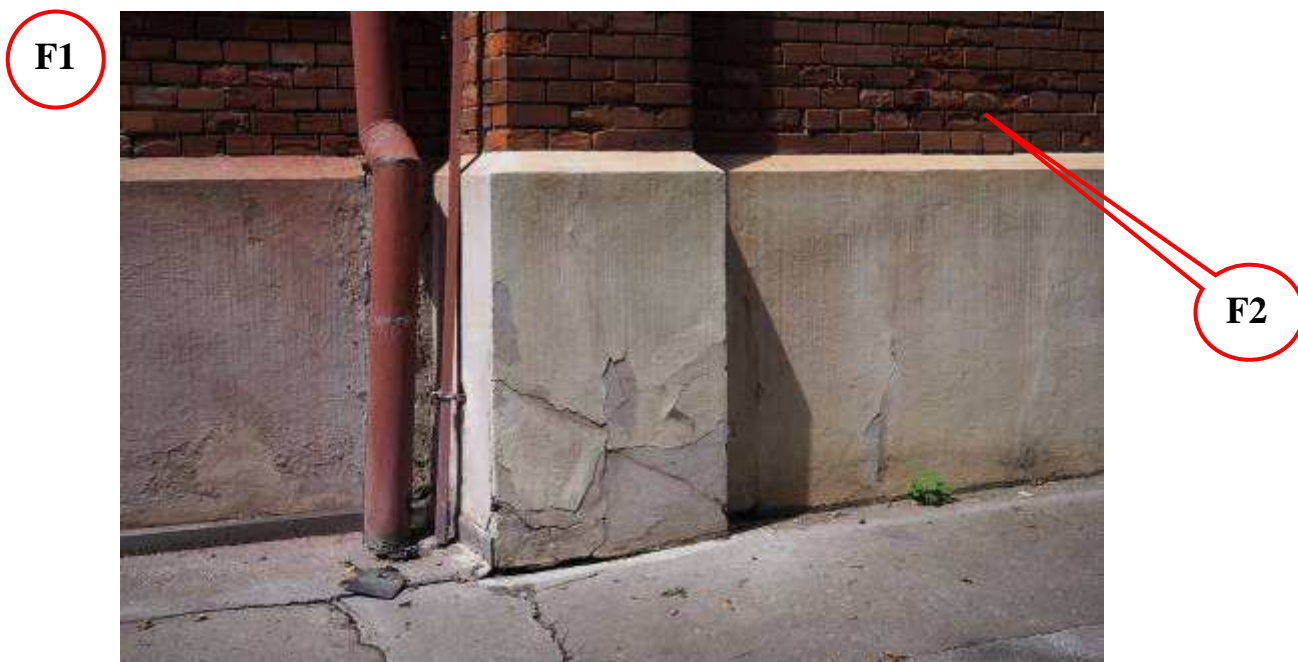
Foto dokumentuje juhovýchodný roh objektu pri Moyzesovej ulici – jeho dvojpodlažnej časti v úrovni sokla a tesne nad soklom. Geometria zodpovedá približne pre lokalizáciu – L1, pričom podlaha v prízemí je oproti terénu vyššie , cca o 1200 mm. Upravený terén pri sokli je spevnený asfaltbetónom a je súčasťou chodníka pri parkovisku. Styk upraveného terénu so soklom je otvorený , je vytvorená možnosť vnikania povrchovej vody do detailu.

Soklová časť je viditeľne rozrušená vplyvom vody a vlhkosti, vrchná cementová omietka sokla je miestami úplne oddelená od jadra muriva a vytvára samostatnú membránu , ktorá je celistvá len vďaka svojej tuhosti, praskliny v ploche mohli vzniknúť mechanickým pôsobením resp. pnutím v membráne. Tehlový , ostro pálený obklad nad soklom je rozdrvený a dotykom sa ďalej drolí a rozpadáva. Povrch nadsoklovej časti je značne premočený s prejavmi vysolenia na tehle.

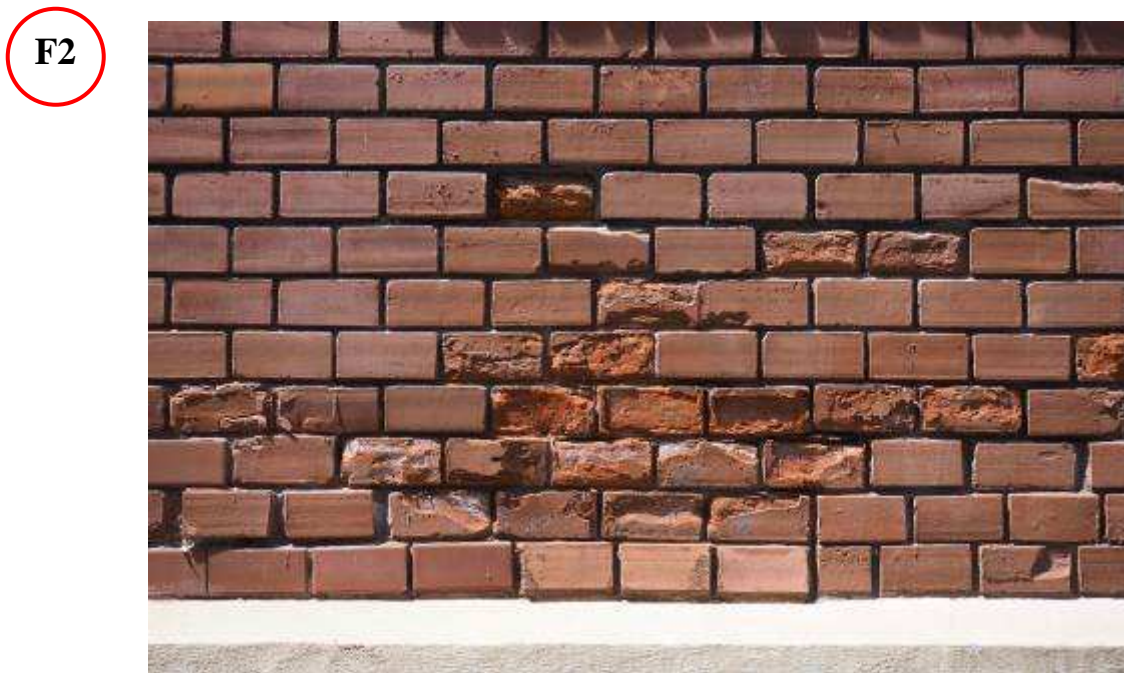
Detail nadsoklovej časti vedľa pozície – F1, s ostro páleným tehlovým obkladom a jeho viditeľnými degradáciami. Povrch sokla je značne premočený.

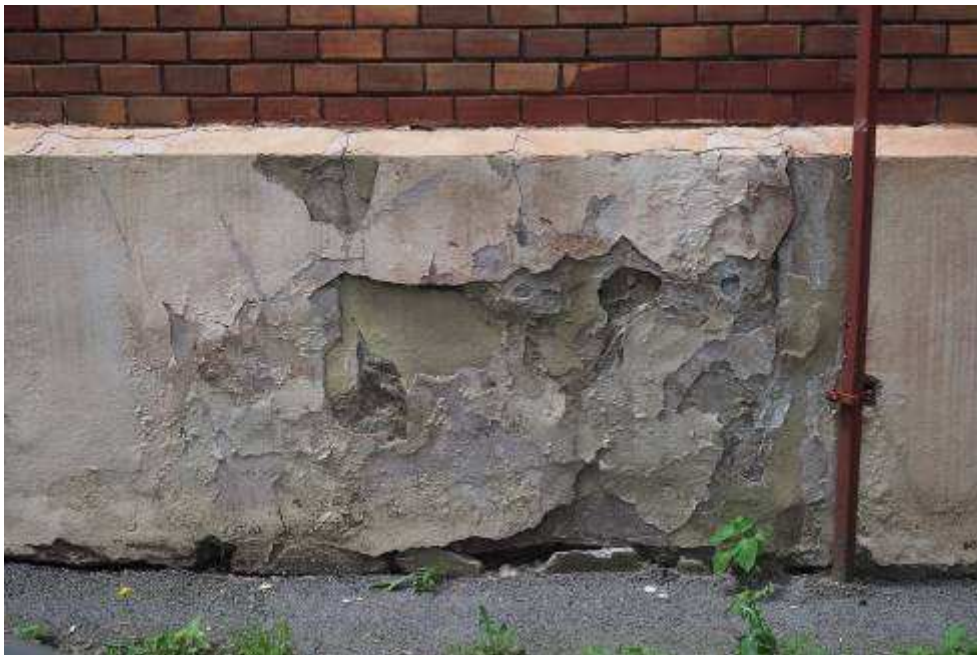
F3

Foto dokumentuje sokel na juhovýchodnej fasáde objektu pri Moyzesovej ulici – jeho dvojpodlažnej časti v úrovni sokla a tesne nad soklom. Geometria zodpovedá približne pre lokalizáciu – L1, pričom podlaha v prízemí je oproti terénu vyššie, cca o 1200 mm. Upravený terén pri sokli je spevnený asphaltbetónom a je súčasťou chodníka pri parkovisku. Styk upraveného terénu so soklom je otvorený, je vytvorená možnosť vnikania povrchovej vody do detailu.

Soklová časť je viditeľne rozrušená vplyvom vody a vlhkosti, vrchná cementová omietka sokla je miestami úplne oddelená od jadra muriva a vytvára samostatnú membránu, ktorá je celistvá len vďaka svojej tuhosti, praskliny v ploche mohli vzniknúť mechanickým pôsobením resp. pnutím v membráne. V detaile je viditeľná primárna omietka sokla. Povrch sokla je značne premočený s prejavmi vysolenia.

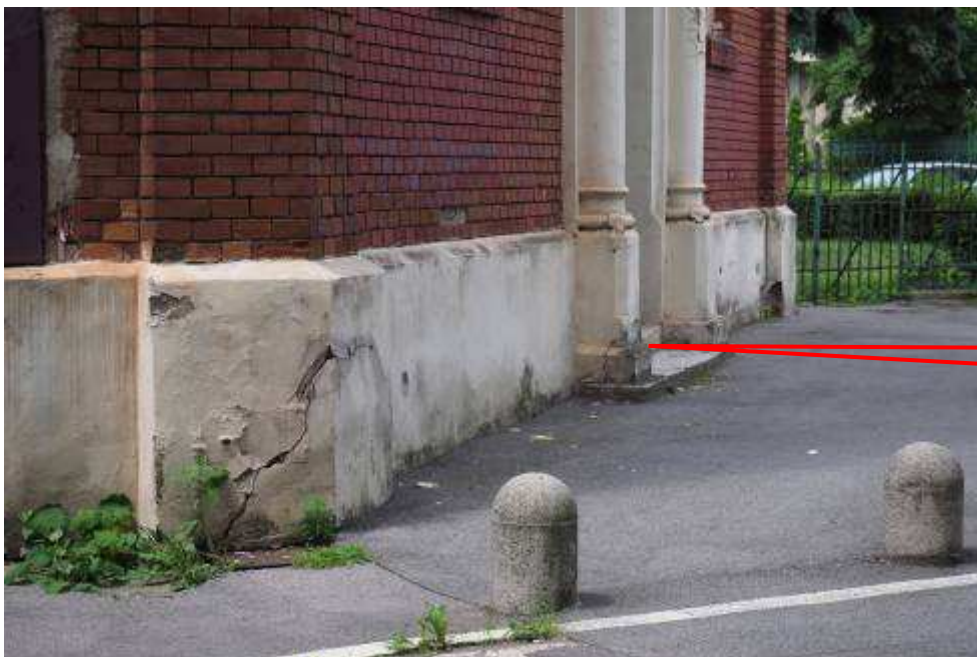
F4

Foto dokumentuje sokel na severovýchodnom nároží fasády objektu pri krížení Moyzesovej a Šrobárovej ulice – jeho dvojpodlažnej časti v úrovni sokla a tesne nad ním. Geometria zodpovedá približne pre lokalizáciu – L1, pričom podlaha v prízemí (mimo vstupu) je oproti terénu vyššie, cca o 1200 mm. Upravený terén pri sokli je spevnený asphaltbetónom a je súčasťou chodníka pri

parkovisku. Styk upraveného terénu so soklom je otvorený , je vytvorená možnosť vnikania povrchovej vody do detailu.

Soklová časť je viditeľne rozrušená vplyvom vody a vlhkosti, vrchná cementová omietka sokla je miestami úplne oddelená od jadra muriva a vytvára samostatnú membránu , ktorá je celistvá len vďaka svojej tuhosti, praskliny v ploche mohli vzniknúť mechanickým pôsobením resp. pnutím v membráne. V detaile sú viditeľné aj organické štruktúry – riasy , tesne nad upraveným terénom a na šikmej časti sokla v jeho prechode na nadsoklovú časť , čo je zrejme spôsobené severnou orientáciou . Povrch sokla je značne premočený.

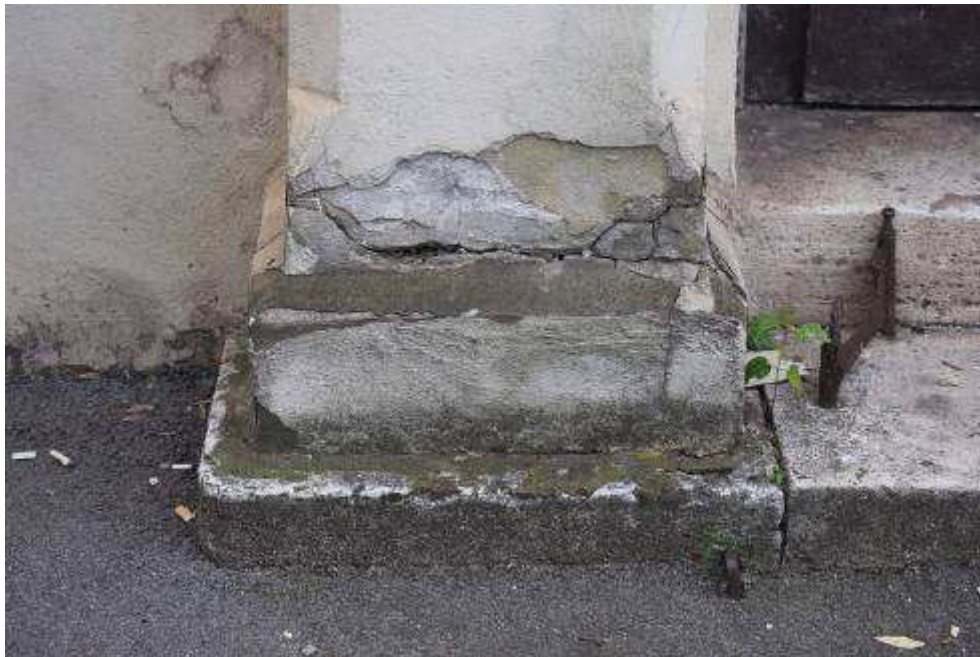
F5

Detail rozpadnutej omietky na päte ľavého piliera vstupného portálu na SV – fasáde. Oddelenie vrchnej sekundárnej omietky sokla od pôvodnej primárnej omietky, prítomnosť organických činiteľov v detaile, značné premočenie a vysolenie v detaile spôsobené zavlhnutím jadrového muriva steny a stekajúcou zrážkovou vodou zachytenou na členeniach a výstupkoch päty nad kamenným blokom v uložení.

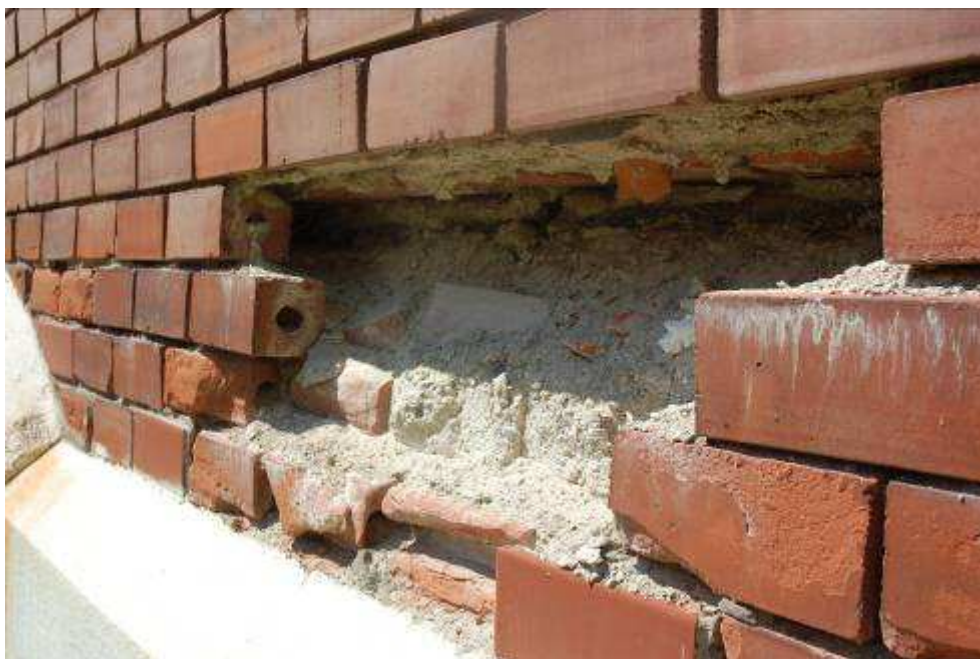
F6

Detail úplnej deštrukcie časti nadsoklového muriva do hĺbky cca 1/3 pri exteriérovom povrchu na južnej , dvorovej fasáde objektu pri vstupe – „ rotunde“. Z detailu je viditeľné úplné rozpadnutie ostro páleného , tehlového obkladu v nadsoklovej časti, deštrukcia nosného jadra

*muriva nad soklom s dôsledkom rozpadu štruktúry jednak tehly a tiež murovacej malty , ktorá stratila akúkoľvek pevnosť. Maltu je možné vyberať z detailu rukou ako prach. Podľa názoru autora je takýchto lokalizácií na objekte viac , len zatiaľ nedošlo k uvoľneniu vrchnej vrstvy , čím vyzerá byť fasáda celistvá ale pokrýva deštruovaný podklad. Lokalizácia geometriou zodpovedá cca pozícii L2 , jedná sa o podpivničenú časť.*

Podľa predpokladu autora tejto analýzy bude potrebné súčasne s elimináciou pôsobenia vlhkosti , na časti pôdorysu objektu spevňovať resp doplniť / vymeniť poškodené časti jadra nosného muriva a až následne pristúpiť k obnove fasád spodnej stavby.

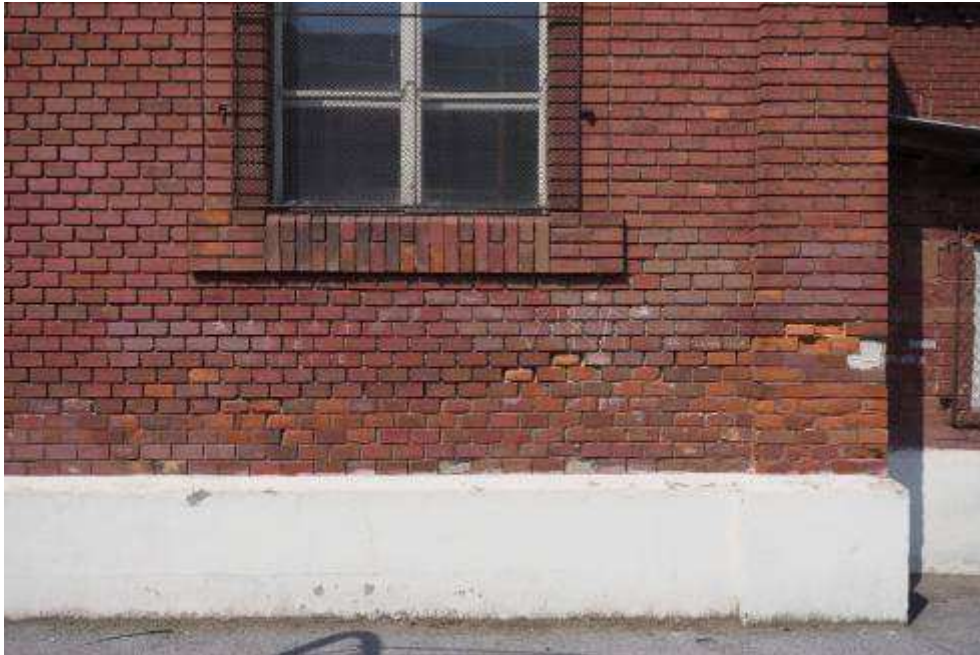
**F7**

*Dvorová fasáda vystupujúceho krídla v strede hlavného krídla objektu , v jeho prízemnej časti s viditeľným porušením ostro páleného tehlového obkladu v nadsoklovej časti zamočením a vysolením. Na foto je evidentné rozhranie medzi zavlhnutou a suchou časťou fasády nad soklom. Takýto vizuál je možné pozorovať na všetkých fasádach objektu v úrovni nad soklom. Detail vo svojej geometrii je totožný s geometriou v lokalizácii – L1, s rozdielno výškou podlahy oproti upravenému terénu. Tehlový , ostro pálený obklad je lokálne rozdrvený na povrchu, značne premočený a ukazujú sa obrisy miest kde je omietka a murivo pod obkladom vysolené.*

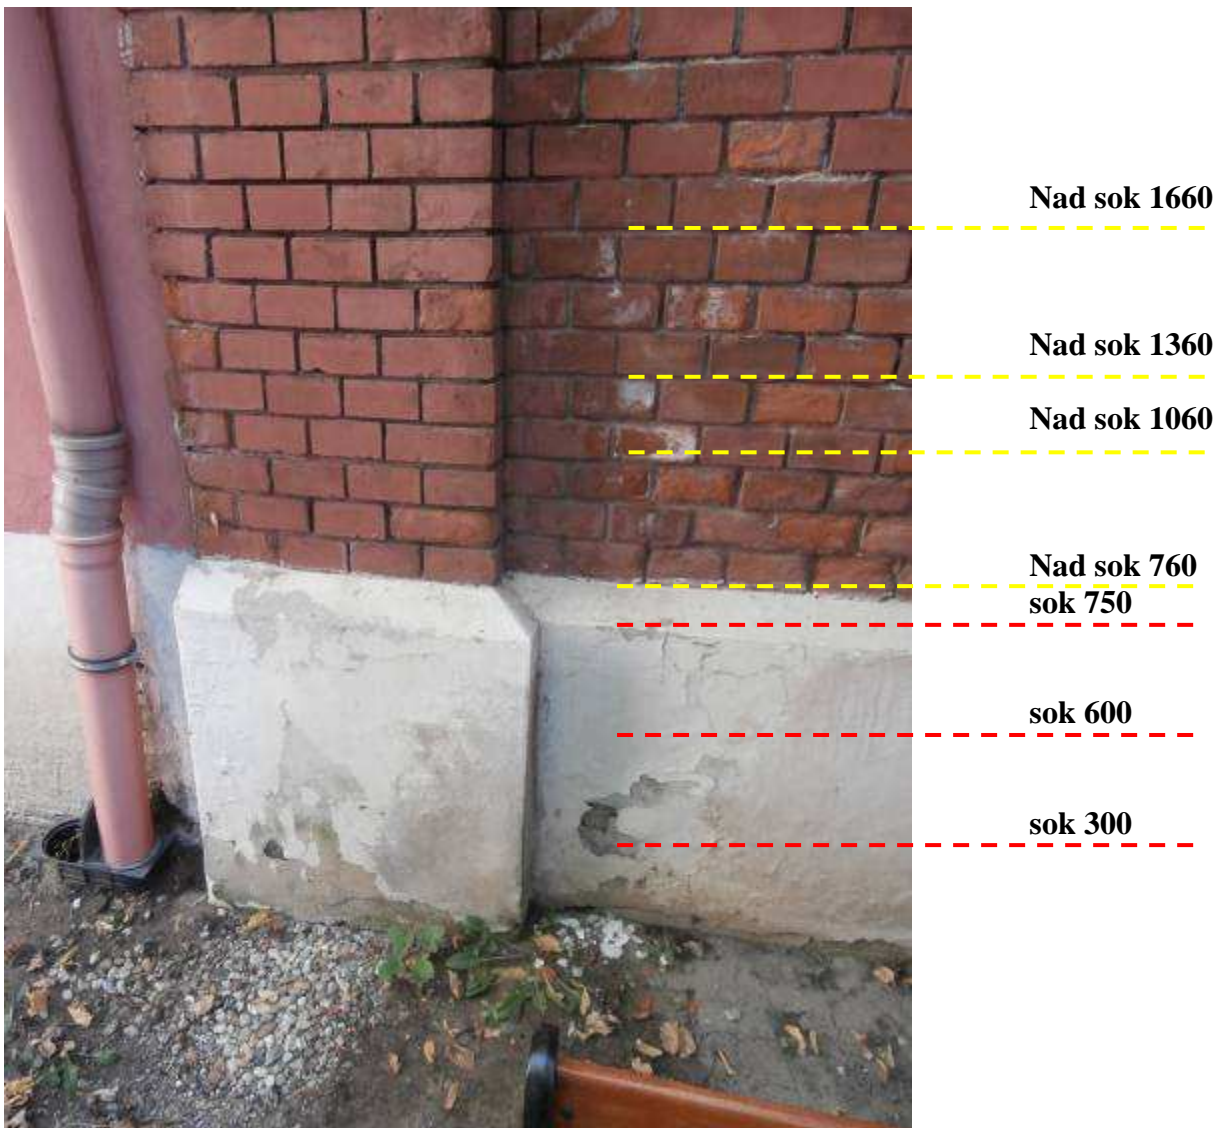
#### Fotodokumentácia z lokalizácie – L1:

Jedná sa o prízemnú časť stredného, dvorového krídla objektu , kde upravený terén tvorí rastlá zem. Murivo v soklovej časti a taktiež nadsoklové murivo ktorého vonkajšie líce predstavuje

obklad z ostro pálenej tehly vykazuje všetky znaky degradácie , popisované aj v stati 5.4 – v jednotlivých pozíciách . Vlhkosť v lokalizácii bola meraná na povrchu vonkajšieho líca sokla a nadsoklovej časti v kroku 300 mm , aby bol zrejмый úbytok vlhkosti po výške smerom hore.

Z vyššie uvedených , nameraných hodnôt jednoznačne vyplýva že vlhkosti povrchu cementovej malty v úrovni sokla dosahujú hodnôt viac ako 5,1 % čo je hraničná hodnota pre cementovú maltu. V nadsoklovej časti vlhkosť tehlového obkladu z ostro pálenej tehly s degradovaným povrchom ( ktorý bol pôvodne vodonepriepustný s vysokým difúznym odporom ) klesá výškou a relatívne prípustnú hodnotu ( ale tiež zvýšenú vlhkosť ) zaznamenáva až vo výške 300 mm nad soklom. Vo výške 900 mm nad soklom je hodnota vlhkosti síce nízka ale povrch tehly obkladu je poškodený a je zaznamenaná mapa vysolenia materiálu spod obkladu aj nad pozíciou.

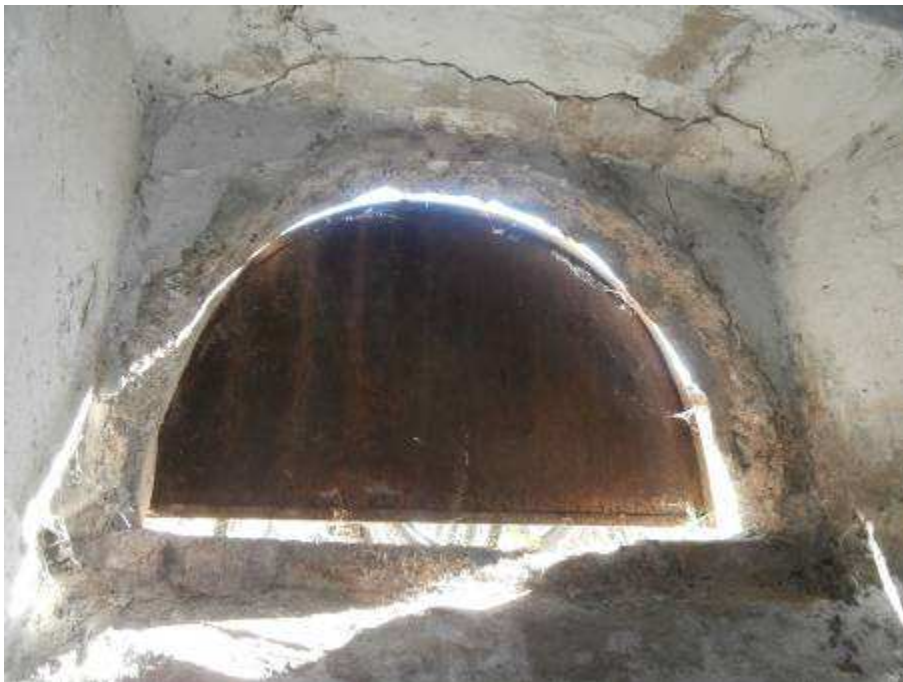
Z vyššie uvedených , nameraných hodnôt jednoznačne vyplýva, že vlhkosti povrchu omietky na báze vápennej malty v úrovni suter. na celú výšku v lokalizácii dosahujú hodnôt viac ako 3,7 % čo je hraničná hodnota pre vápennú maltu. Špecifikom pozície je aj skutočnosť, že sa v nej nachádza pivničné okno , ktorého parapät je tesne nad upraveným terénom v exteriéri a výplň okenného otvoru tvorí netesná plechová tabuľa. Na základe tvrdenia zamestnanca školy , ktorý autora sprevádzal počas obhliadky , v čase prudkých zrážok voda do suterénu cez uvedené okno v netesnostiach medzi výplňou a otvorom vniká vo veľkom množstve.

Pohľad na suterénne okno s evidentnými trhlinami v nadpraží okna v časti sokla bližšie k vonkajšiemu lícu , opadanou omietkou a vysoleným povrchom steny – definujú poškodenie zvýšenou vlhkosťou

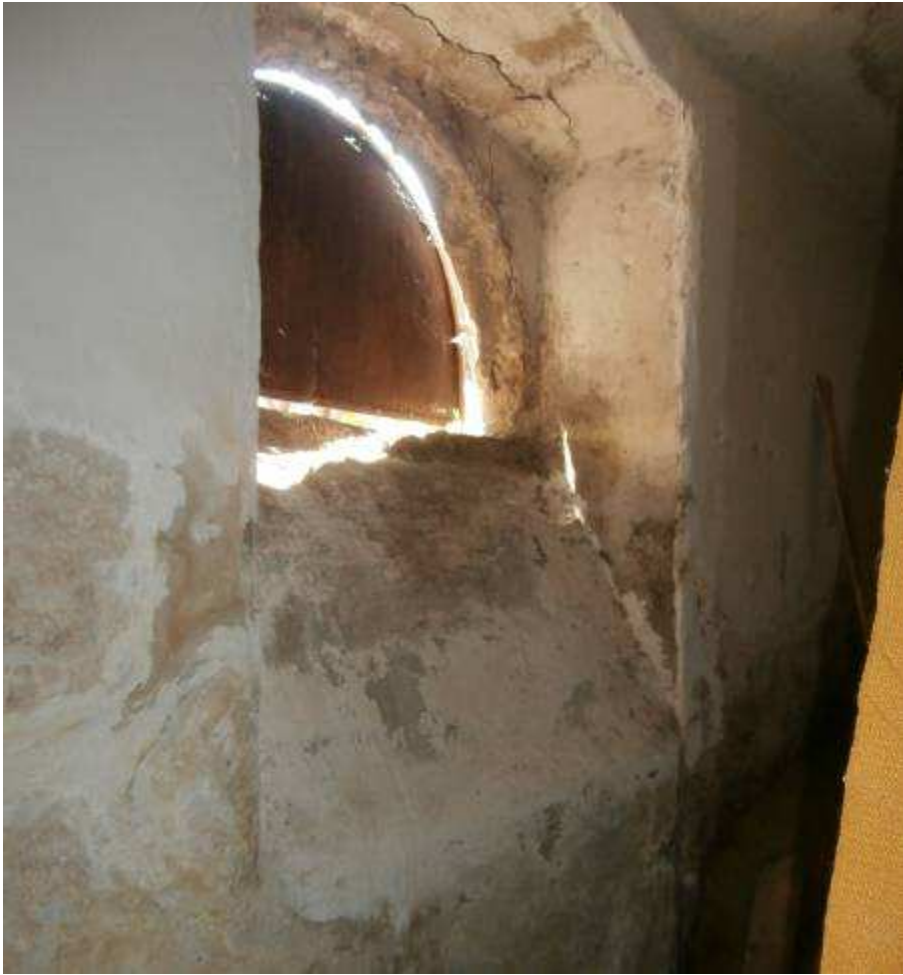
Pohľady na ostenia parapät  
a nadpražie - poškodenia  
spôsobené vysokou  
vlhkosťou konštrukcie  
v rozsahu :

- Vysoká povrchová  
vlhkosť
- Vysolovanie  
omietok
- Opadávanie a  
odlupovanie  
omietok
