NÁVRH NA REŠTAUROVANIE OLTÁRNEHO OBRAZU

Karol Dodek : Kristus na hore Olivovej, olej na plátne, 1916

3. Etapa –Reštaurovanie pozláteného rámu

V Žarnovici, dňa 16.10. 2023

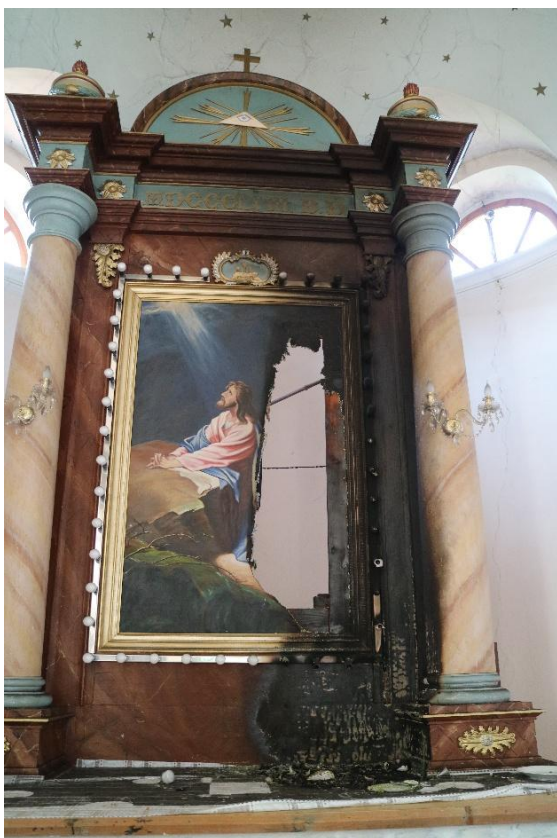
Obr.1 Stav obrazu po požari hlavného oltára (júl 2019)

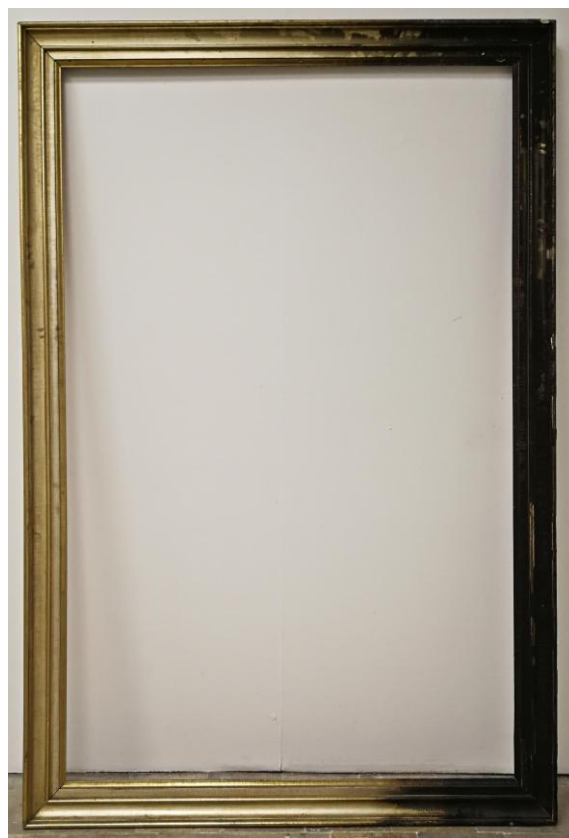
Rám obrazu sa v súčasnosti nachádza v stave vážne poškodenom požiarom a v takomto stave je prakticky k adjustácii už zreštaurovaného obrazu nepoužiteľný. Pravá polovica rámu je obhorená, miestami až zhorená na uhoľ. Zasiiahnutá je nielen povrchová vrstva rámu – zlátenie, ale aj samotná drevená konštrukcia rámu.

Obr.2 Stav rámu pred reštaurovaním-celok

1. Mechanické odstránenie zhorených fragmentov rámu
2. Povrchové chemické čistenie od sadzí, dôsledkov ohorenia a znečistenia
3. Doplnenie, prilepenie a začistenie chýbajúcich fragmentov dreveného korpusu rámu
4. Spevnenie konštrukcie rámu v rohoch
5. Vytmelenie poškodených častí akrylátovým tmelom
6. Čistenie a konzervovanie rámu zo zadnej strany
7. Príprava podkladu na zlátenie
8. Zlátenie povrchu obrazu plátkovým zlatom na mixtion
9. Dokumentácia o priebehu reštaurovania rámu

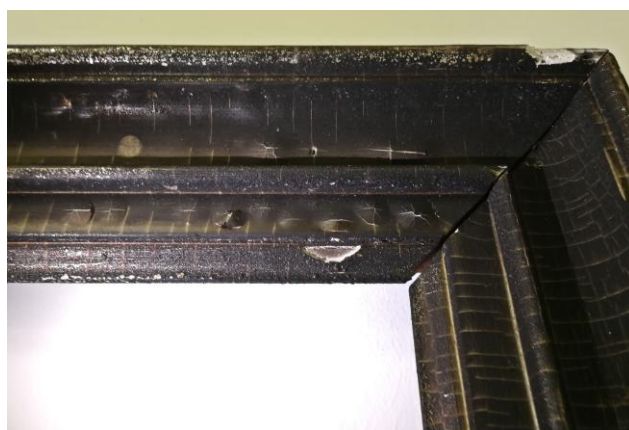
Obr.3. Stav rámu pred reštaurovaním, pravý horný roh rámu

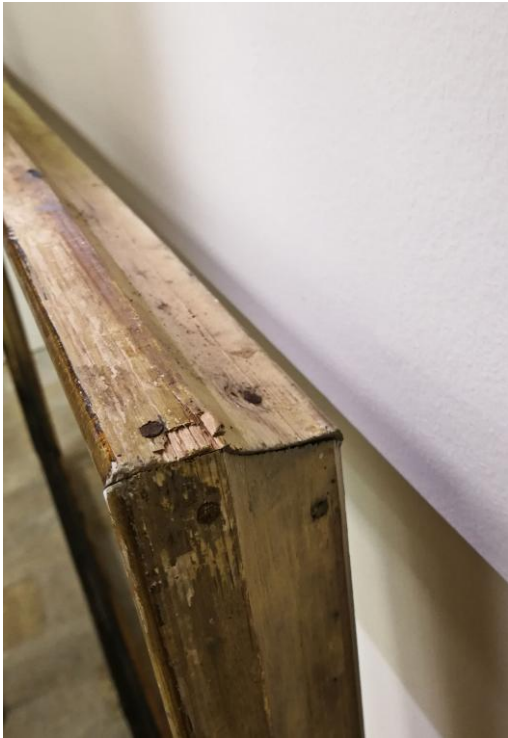
Obr. 4 Pred reštaurovaním, poškodenie ľavého rohu rámu

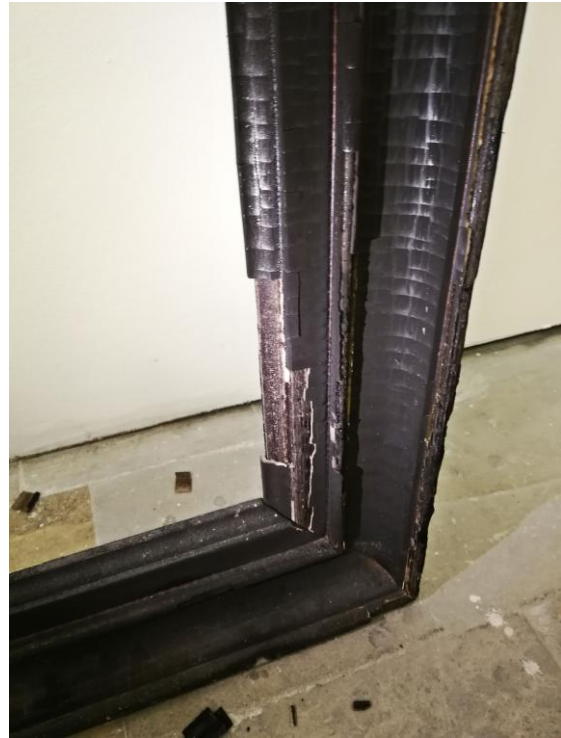
Obr.5. Pred reštaurovaním, poškodenie pravého dolného rohu rámu
