## Zámenná zmluva

# ROVNOPIS

č. 1 znaleckého úkonu č. 8/2022

vo veci výpočtu všeobecnej hodnoty vozidla Kia Cee'd 1.6 CVT EX  
evidenčné číslo BA087XO.

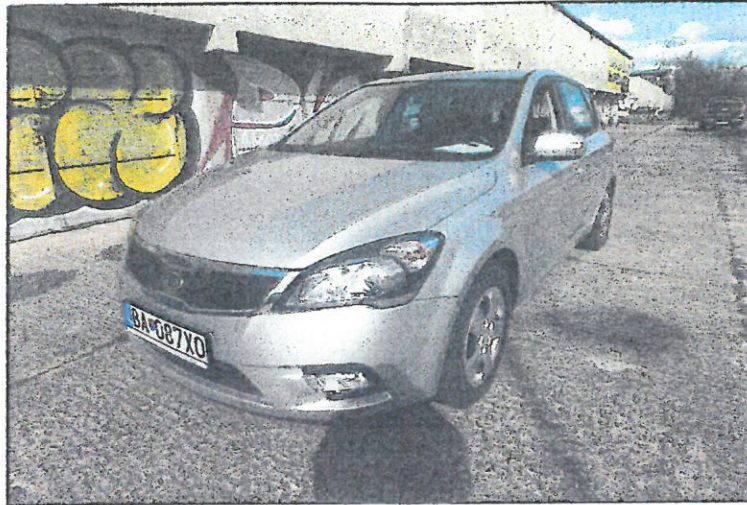
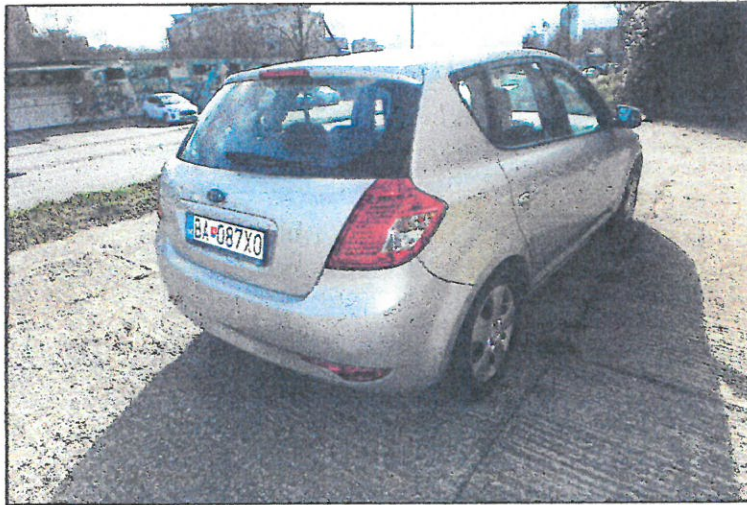
KIA MOTORS SLOVAKIA S.R.O.
변속기	차축	도장	의장			e4*2001/116*0121
TRANSM	AXLE	PAINT	TRIM			-U5YHC512A AL 189825-
5		9S	EQ			1710 kg
변속기코드	참식	승인	번호			2910 kg
SYC CODE	APPD.	MODEL	NO.			1 - 960 kg
						2 - 920 kg
참식승인일						
MODEL APPD. DATE

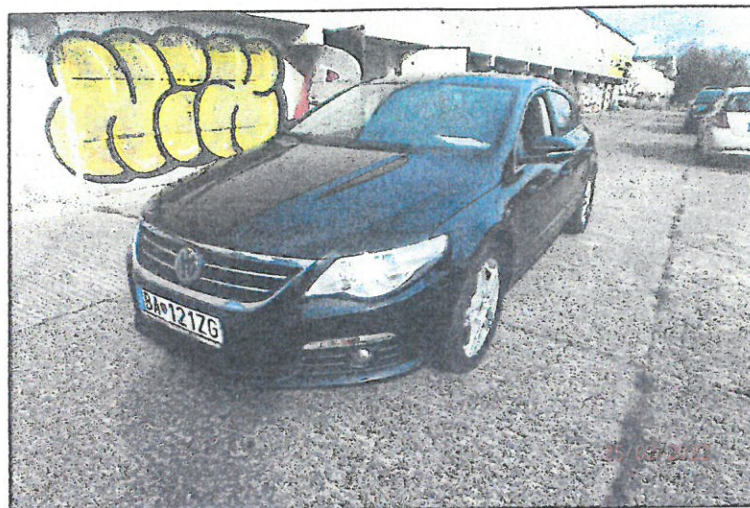
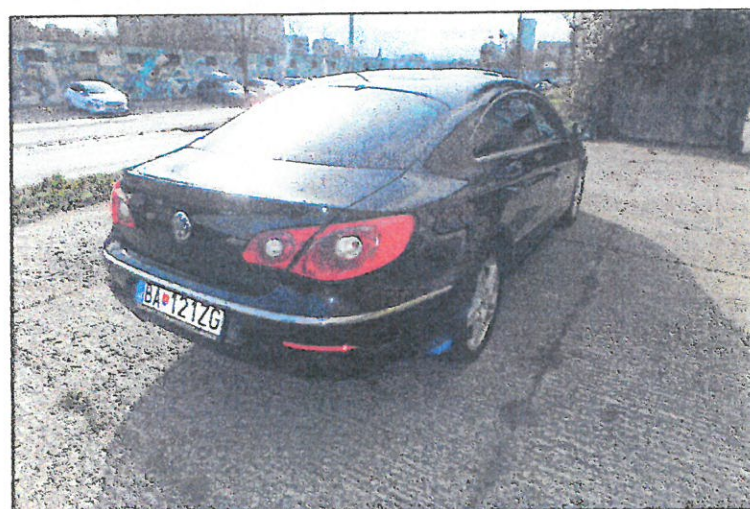
km	trip
207264	4531.3

\*WVWZZZ3CZAE533908\*
