## **Znalecký posudok**

číslo: **69/2023**

vo veci výpočtu hodnoty vozidla **Land Rover Defender 90 2.4 SE**

E.Č.: **KS590BX**

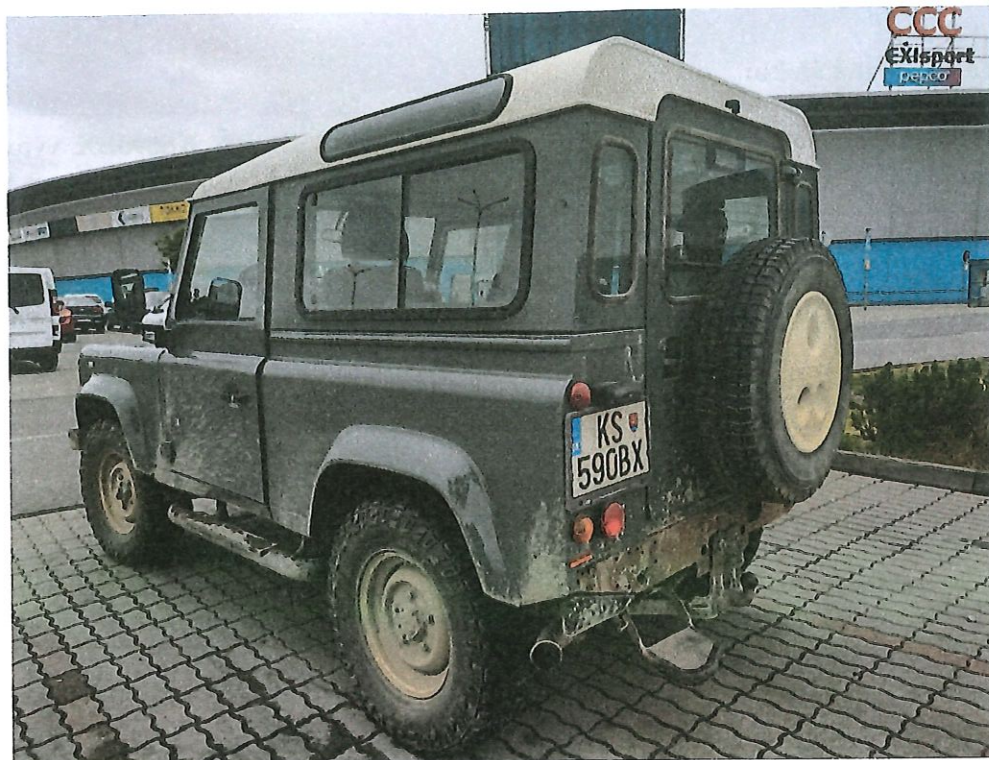
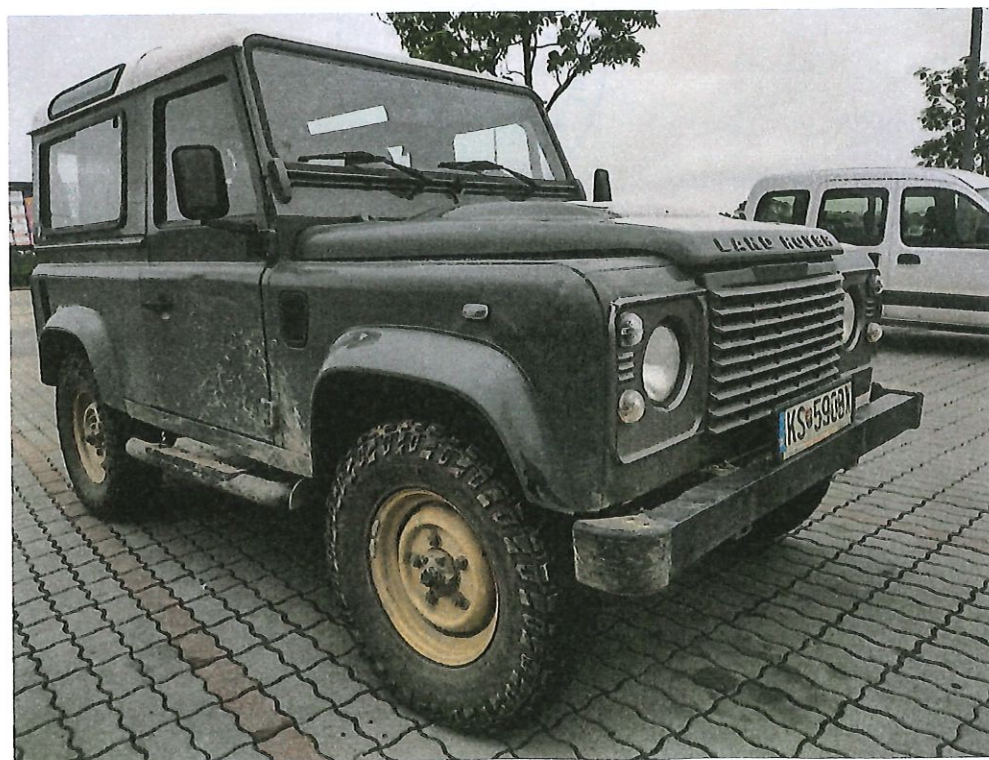
Príloha č. 1

- celkový stav: karoséria je kompletná, na viac ako 55 % plochy je lak poškodený škrabancami, malými deformáciami
- podbehy kolies a blatníky: na exponovaných miestach podbehov je viditeľný prestup začínajúcej korózie. Blatníky sú poškrabané a majú početné malé deformácie
- kapota motora: výrazné poškodenie nezistené
- strecha, stĺpiky strechy: dobré, primerane opotrebené, povrchovo poškrabané
- dvere: úplné, funkčné, majú početné povrchové škrabance a malé deformácie
- veko batožinového priestoru: funkčné
- predné a zadné čelo: zadné čelo je v spodnej časti silno skorodované. Predné čelo má malé deformácie
- nástupné schodíky: kompletné
- batožinový priestor: dobrý, znečistený
- podlaha: dobrá, sčasti je skorodovaná

Karoséria vozidla je vo veľmi zlom technickom stave, vyžaduje finančne nákladnú opravu.

foto vozidla

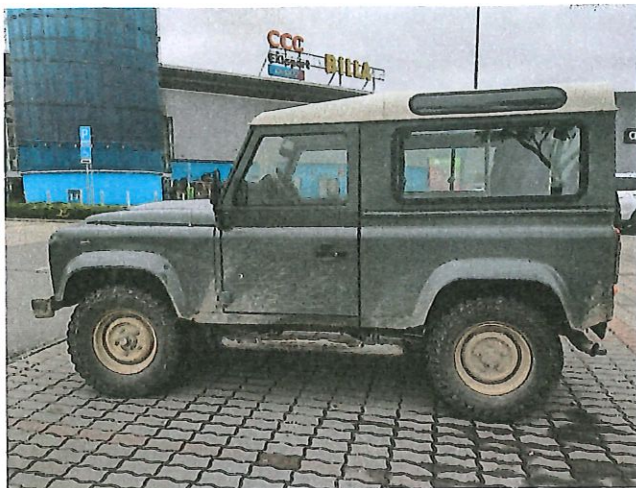
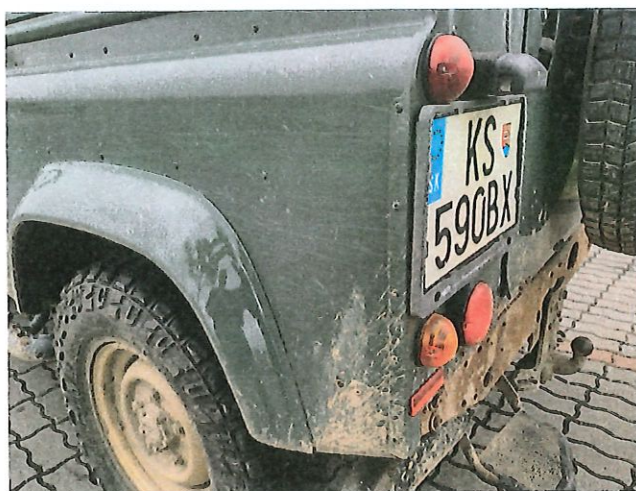
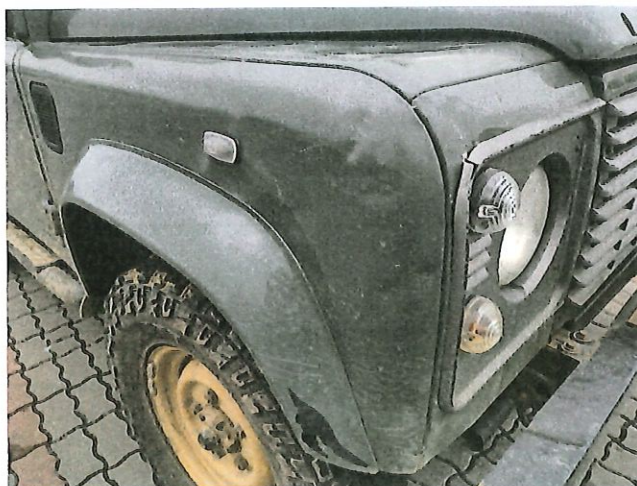
Príloha č. 2

na exponovaných miestach je viditeľný prestup korózie. Ramená sú nepoškodené, so začínajúcou koróziou. Náboje a disky kolies sú sčasti skorodované. Tlmiče sú dobré, sčasti skorodované. Brzdové ústrojenstvo je úplné, funkčné.

- brzdové ústrojenstvo: úplné, silno skorodované

foto vozidla
