Kontakt: 00421 903 037 844; <a href="http://www.taros.sk">www.taros.sk</a> <a href="mailto:tarosi@taros.sk">tarosi@taros.sk</a> Sídlo: TAROSI c.c., s.r.o., Podunajská 28, 821 06 Bratislava	
VYPRACOVAL:	ING. MARTIN TOMEČEK	 			
KONTROLOVAL:	ING. JÁN SNOPKO	<i>Ján Snopko</i>			
KRAJ:	BRATISLAVSKÝ	OKRES:	BRATISLAVA I	K.Ú:	STARÉ MESTO
STAVBA:	<b>BRATISLAVSKÉ PODHRADIE - VYDRICA</b>			Č.ZÁKAZKY:	A052 - 006
				DÁTUM:	04 / 2022
				STUPEŇ:	DRS
				FORMÁTY:	A4
				MIERKA:	-
				STAV. OBJEKT:	
STAVEBNÝ OBJEKT:	<b>STAVEBNÁ JAMA, časť: SANÁCIA PIVNICE V OBJEKTE UNIVERZITY KOMENSKÉHO NA ŽIŽKOVEJ ULICI V BRATISLAVE</b>			Č.PRÍLOHY:	Č.SÚPRAVY:
NÁZOV PRÍLOHY:	<b>SÚHRNNÁ A TECHNICKÁ SPRÁVA</b>			<b>101</b>

Názov stavby	:	<b>Bratislavské podhradie - Vydrica</b>
Stavebný objekt	:	<b>Stavebná jama, časť: Sanácia pivnice v objekte Univerzity Komenského na Žižkovej ulici</b>
Miesto stavby	:	Pivničné objekty Univerzity Komenského v Bratislave na Žižkovej ulici 10, 811 02 Bratislava
Evidenčné číslo parcely	:	<u>1063</u> - zastavené plochy a nádvorie Vlastník: Univerzita Komenského v Bratislave, Šafárikovo námestie 6, 818 06 Bratislava
	:	<u>885/25</u> - ostatná plocha Vlastník: VYDRICA DEVELOPMENT, a.s

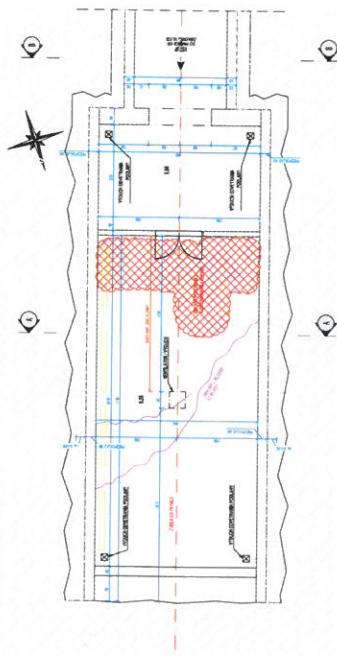
**BRATISLAVSKÉ PODHRADIE - VYDRICA,  
STAVEBNÁ JAMA, ČASŤ: SAMÁČIA PIVNICE V OBJEKTE UNIVERZITY KOMENSKÉHO NA ŽISKOVEJ ULICI V BRATISLAVE  
PÓDORYS PIVNICE, M = 1:50**

Zdokumentované poruchy trhliny tehlovej klenby, ako aj orientácia týchto porúch voči pozdĺžnej a priečnej osi pivnice svedčia o rozvoji deformácií pozdĺž existujúcich tektonických línií okolitého horninového masívu. Tento rozvoj deformácií bol zapríčinený stavebnou činnosťou v blízkosti pivnice.

V miestach kde doteraz nedošlo k vypadaniu alebo odstráneniu pôvodnej murovanej klenby, sa táto zachová a vzniknuté trhliny v nej sa odborne zasanujú. Nerealizovaním rozoberania poškodenej murovanej klenby by sa malo znížiť riziko úrazu spôsobeného vypadávacími kusmi muriva a horniny počas stavebných prác.
