**Ing. Mikuláš BALOGH , PROJEKTOVÁ KANCELÁRIA**

# ANALÝZA MIERY A PRÍČIN ZAVLHNUTIA SPODNEJ STAVBY OBJEKTU KULTÚRNEJ PAMIATKY GYMNÁZIUM – ŠROBÁROVA, NA p.č. : 228, ŠROBÁROVA 1, KOŠICE - I

august 2019

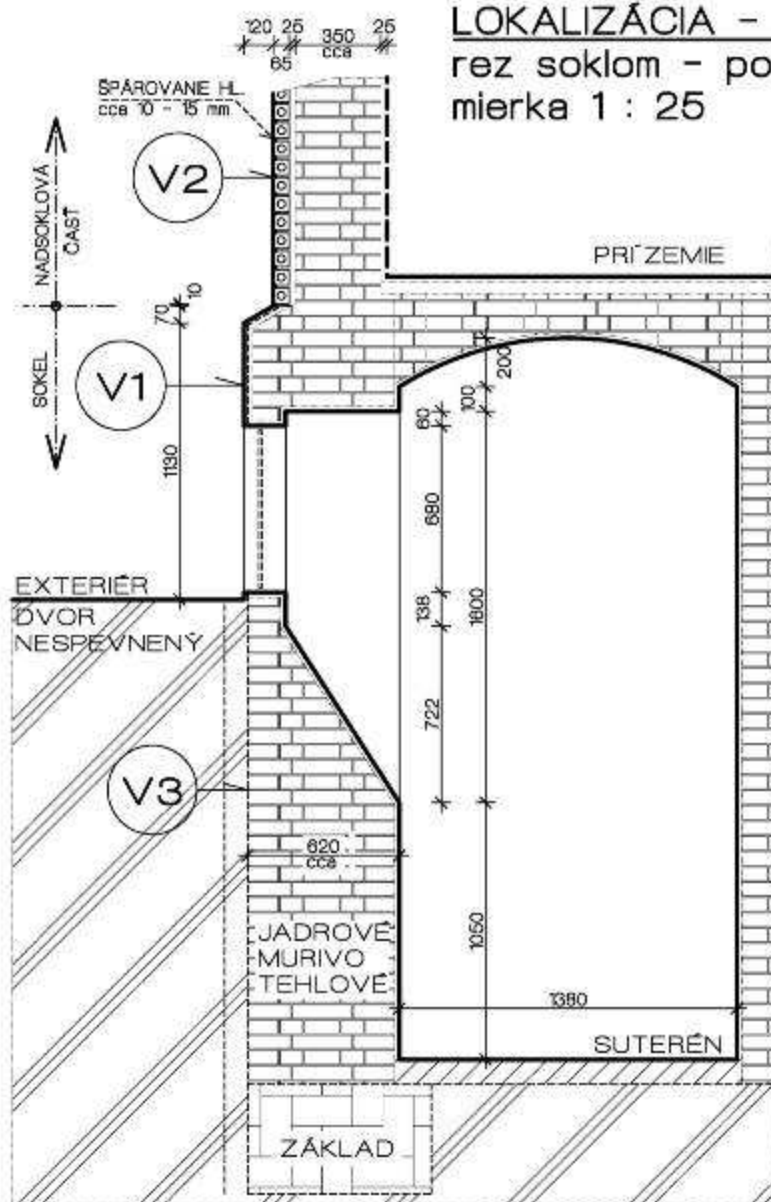
## LOKALIZÁCIA - L2

- SKLADBA : SMER Z EXTERIÉRU DO INTERIÉRU
- VRSTVA SEKUNDÁRNEJ CEMENTOVEJ OMETKY SOKLA
  - PRIMÁRNA PŮVODNÁ OMETKA SOKLA Z NADSTA - VOVANEJ MALTY
  - TEHLOVÉ JADROVÉ MURIVO
  - INTERIÉROVÁ VÁPENNÁ / NADSTAVOVANÁ OMETKA JADROVÁ SO STIERKOU

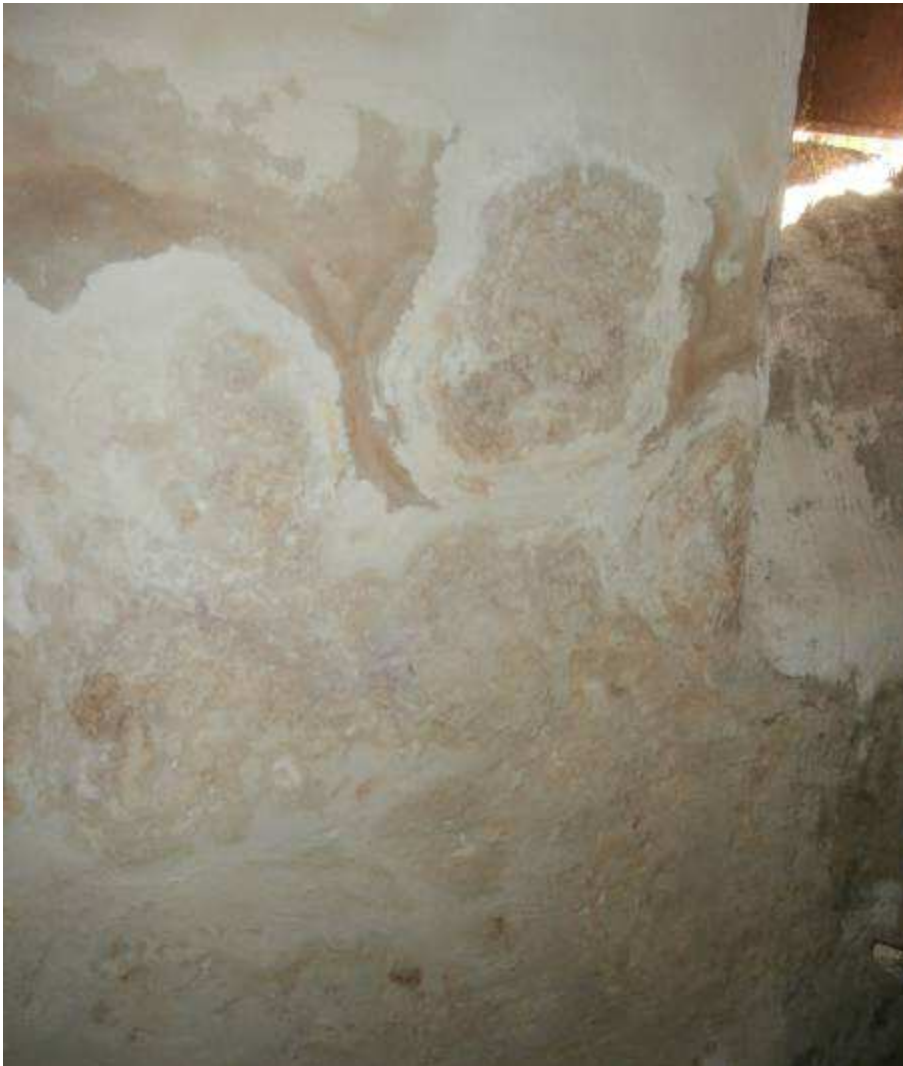
Pohľady na ostenia parapät  
a nadpražie - poškodenia  
spôsobené vysokou  
vlhkosťou konštrukcie  
v rozsahu :

- Vysoká povrchová  
vlhkosť
- Vysolovanie  
omietok
- Opadávanie a  
odlupovanie  
omietok
