Zámenná zmluva

Znalecký posudok

číslo: 45/2022

vo veci výpočtu všeobecnej hodnoty vozidla Škoda Superb 3.6 FSI V6 4x4
Elegance evidenčné číslo BL767JL.

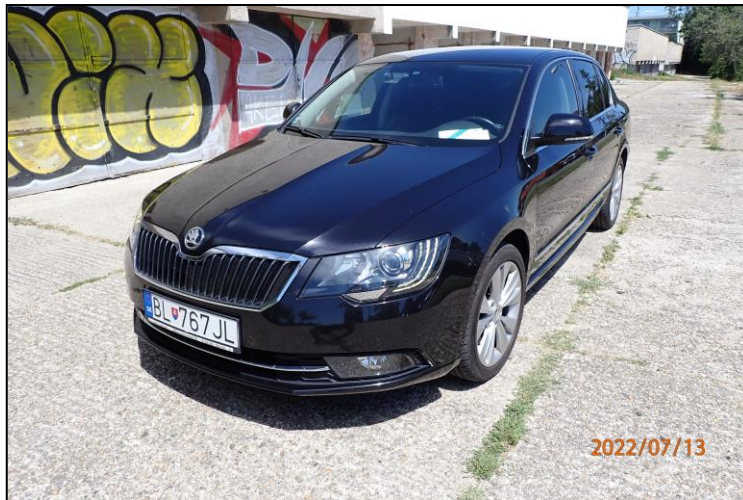
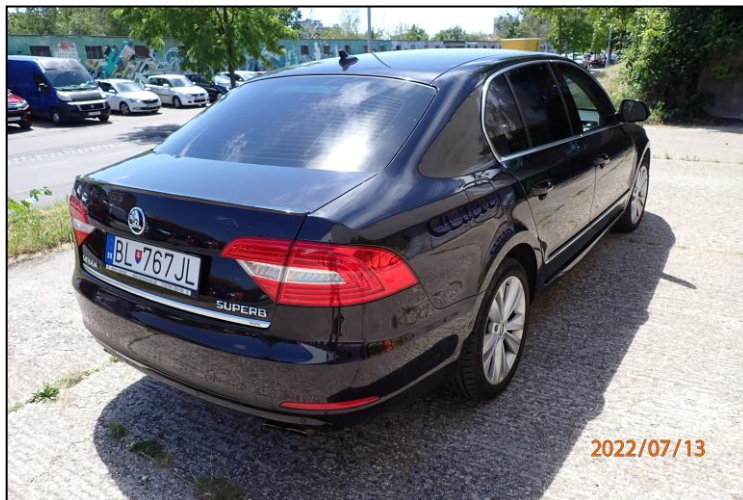
Lak na celej karosérii zachovalý, predná časť karosérie poškodená od kamienkov, po celej karosérii drobné ryhy a škrabance, LP dvere deformované pri kľučke, zadná kapota bodovo prevalená, pravý prah 2x prevalený v prednej časti a vzadu pri leme blatníka, LZ blatník ryha na C stĺpiku, ostatné diely karosérie bez viditeľného poškodenia a deformácie. Pri obhliadke vozidla nezistené opravy karosérie.
